COMMUNE DE GOURDON

REQUALIFICATION ET ACCESSIBILITÉ DE LA PLACE VICTORIA

DOSSIER DE PERMIS D'AMÉNAGER

24 OCTOBRE 2013

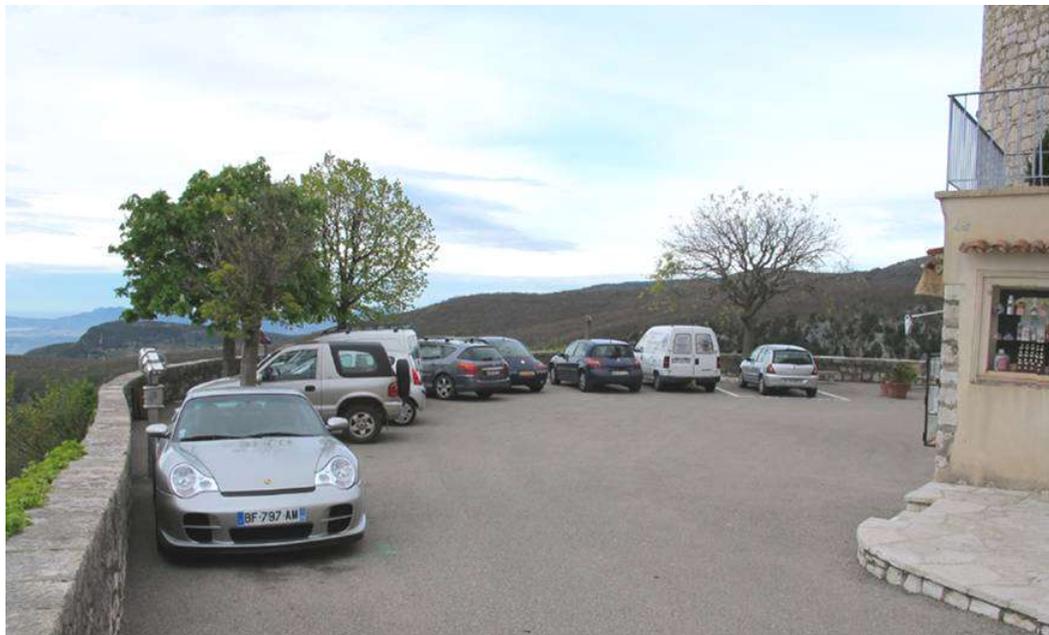
Les voitures en stationnement sur la place à 8h du matin

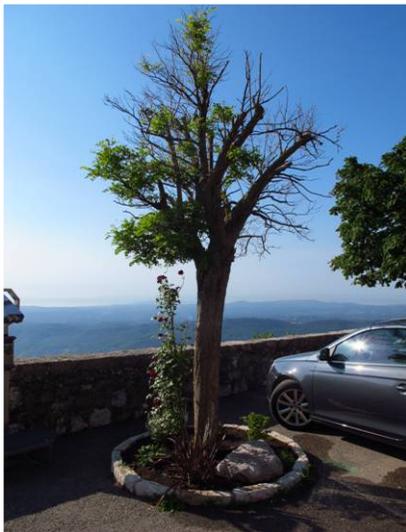
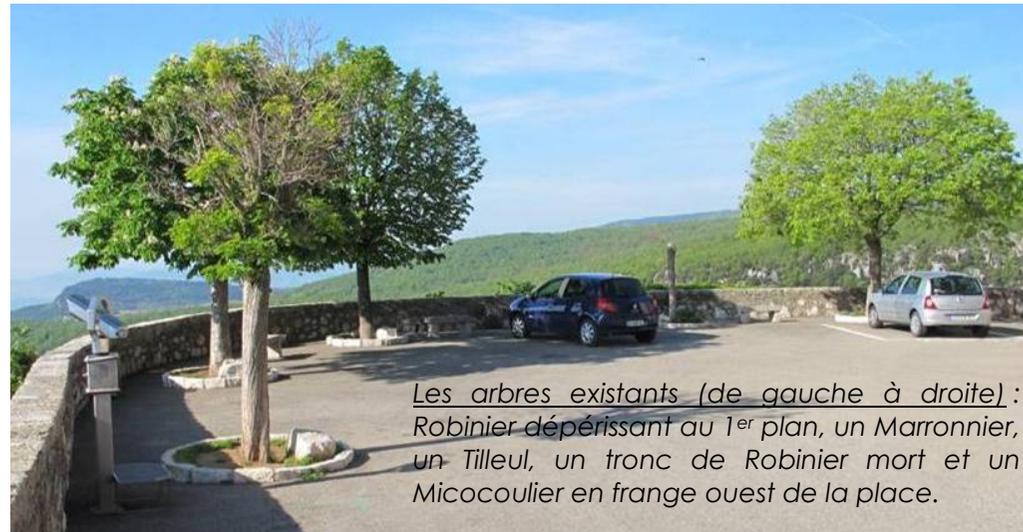
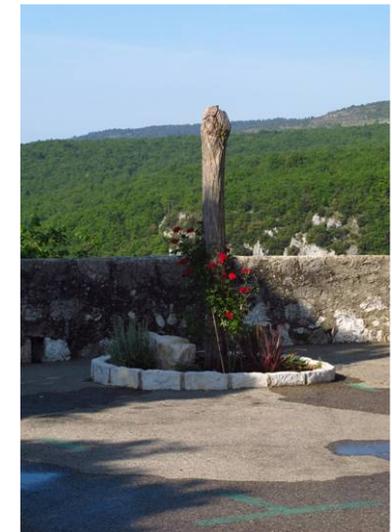
L'expertise de ces arbres, montre que leur état est médiocre voir dépérissant pour certain (développement extrêmement lent, couronnes irrégulières, pourrissement du système racinaire apparent au collet). En effet ces derniers sont trop nombreux et plantés bien trop près du parapet, ce qui entraine un manque d'espaces pour le système racinaire et un échauffement très important du sol en été qui est renforcé par la montée en température du revêtement en goudron.

Les arbres existants (de gauche à droite) : Robinier dépérissant au 1^{er} plan, un Marronnier, un Tilleul, un tronc de Robinier mort et un Micocoulier en frange ouest de la place.

Le réaménagement de la place pourrait donc permettre de remettre de l'unité dans le cortège végétal et de revenir à une essence plus adaptée et proche des Ormes d'antan, dont certain cultivars, résistant à la graphiose ont depuis été créés. Le but étant de retrouver « l'image originelle » de la place Victoria, qui à motivé son classement en site inscrit.

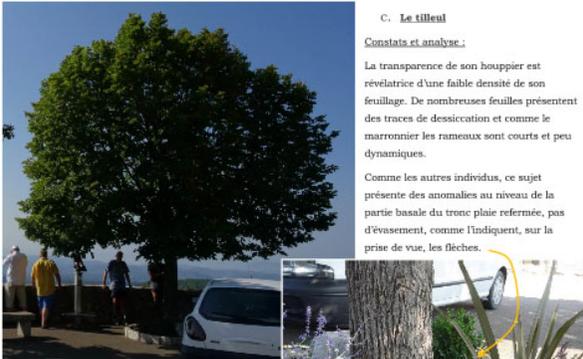
Constats et analyse :
 La transparence de son houppier est révélatrice d'une faible densité de son feuillage. De nombreuses feuilles présentent des traces de dessiccation et comme le marronnier les rameaux sont courts et peu dynamiques.
 Comme les autres individus, ce sujet présente des anomalies au niveau de la partie basale du tronc plaie refermée, pas d'évasement, comme l'indiquent, sur la prise de vue, les flèches.

Sur la partie haute du tronc, ce tilleul porte une plaie longiligne avec une fissuration en partie sommitale pouvant se prolonger sur la ramification.

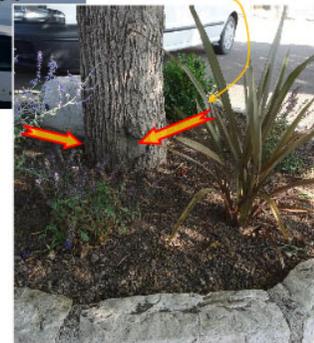
Le cal de recouvrement, peu dynamique, confirme l'état de faiblesse de ce sujet

Quel est le devenir de cet arbre ?
 L'état de faiblesse de cet individu ne peut permettre d'espérer un développement dynamique. La croissance du cal de recouvrement en témoigne.

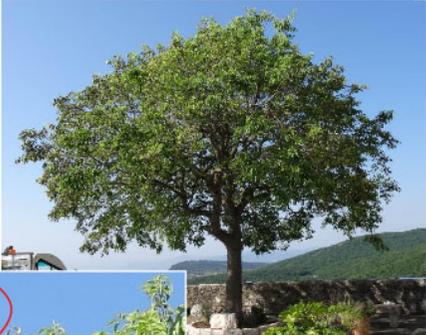
Constats et analyse :
 Comme les autres arbres, mais plus accentué, la morphologie te la transparence de son houppier témoigne d'un état de stress intense dans lequel il se trouve.
 Le feuillage est discret et nanifié.
 Certaines feuilles sont en situation de flétrissement, état irréversible.

Ses ramifications et le tronc, si ce n'est la partie basale, ne présentent pas d'anomalies pouvant révéler un dysfonctionnement ou une contrainte vasculaire expliquant ce flétrissement.

A la base du tronc, sont présentes, plus prononcées que sur les autres individus, des anomalies morphologiques et des plaies.

Dépressions marquées révélant une contrainte ou lésions racinaires et anciennes plaies.

Plaies avec un cal présentant un développement en expansion.
 Une mesure effectuée avec un pénétromètre ne révèle pas de lésions tissulaires sur la partie périgée.

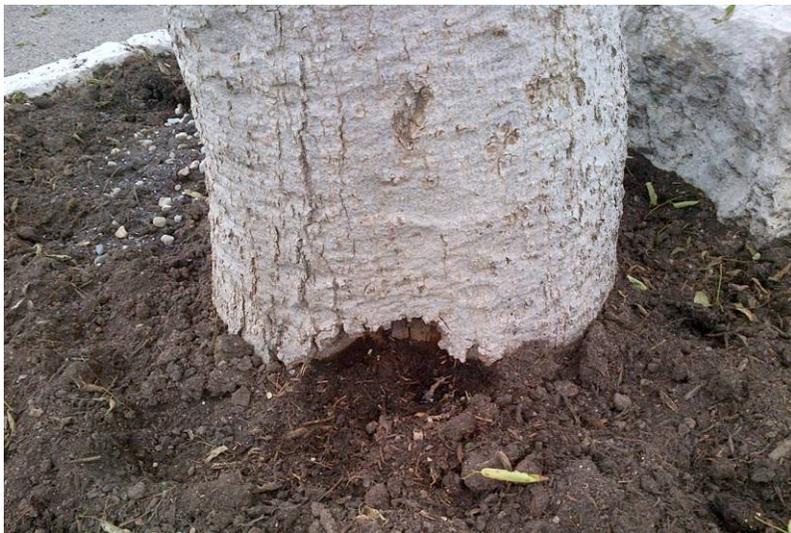
GROSSE PLAIE RACINAIRE APPARAISSANT AU COLLET ET DÉFORMATION DE CE DERNIER (MICOCOULIER)

Ce diagnostic ((fourni dans son intégralité en annexe 2 du présent cahier) met en lumière le fait que les arbres ne sont pas dans un bon état sanitaire et biomécanique. Leur remplacement serait donc judicieux, permettant de mettre en œuvre des méthodes culturales plus adaptées au site et garantissant un bon développement ultérieur des sujets (espacement suffisant, retrait par rapport au mur d'enceinte, fouille de plantation aux bonnes dimensions et apport plus important d'un substrat terre/pierre).

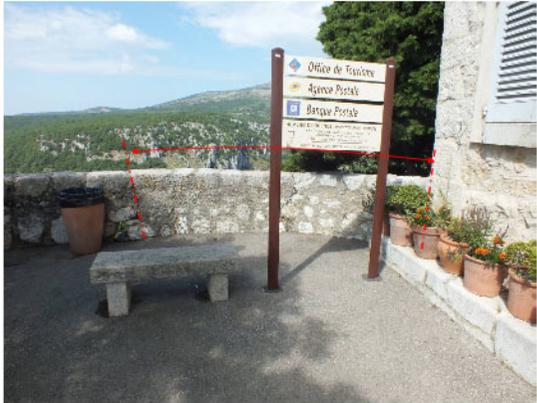
Zone de désordre majeur des points 1 à 3 (abscisse 0 à +4,50) :

Cette zone correspond à l'arrondi du mur au niveau des premiers mètres depuis son origine accolée au bâtiment de l'Office de Tourisme.
Elle est caractérisée par un phénomène de décollement du mur par rapport au bâtiment, se traduisant par une ouverture croissante de la fissure du bas vers le haut.
Deux fissures importantes affectent le mur sur toute sa hauteur (soit 2,40 m) à 2,20 m et 4,50 m de l'origine.
La fissure située à +4,50 m correspond à une zone d'ouverture importante par basculement de l'ouvrage (ouverture en tête de 10 cm) ayant été rebouchée.

⇒ **Conclusion :** cette section du mur, de 4,50 m de longueur, est soumise à une poussée des terres importante à laquelle elle semble inapte à résister à moyen terme du fait :
- de sa géométrie défavorable en arrondi (forme convexe induisant une plus faible résistance à la poussée)
- de l'existence de deux fissures importantes à chaque extrémité, désolidarisant cette section du reste de l'ouvrage.

Linéaire de 4,50 m de mur affecté par un désordre important

Ce diagnostic (fourni dans son intégralité en annexe 1 du présent cahier) montre que le parapet a été de nombreuses fois retouché, sans forcément respecter son intégrité, et qu'il présente des faiblesses en plusieurs endroits, nécessitant des interventions de consolidations. La rehausse du parapet pourrait donc être l'occasion d'un démontage partiel et d'un remontage permettant d'intégrer les solutions de renfort le plus esthétiquement possible (en respectant les mises en œuvre qui le caractérise : jointoiement, réutilisation des couvertines existantes, etc...).

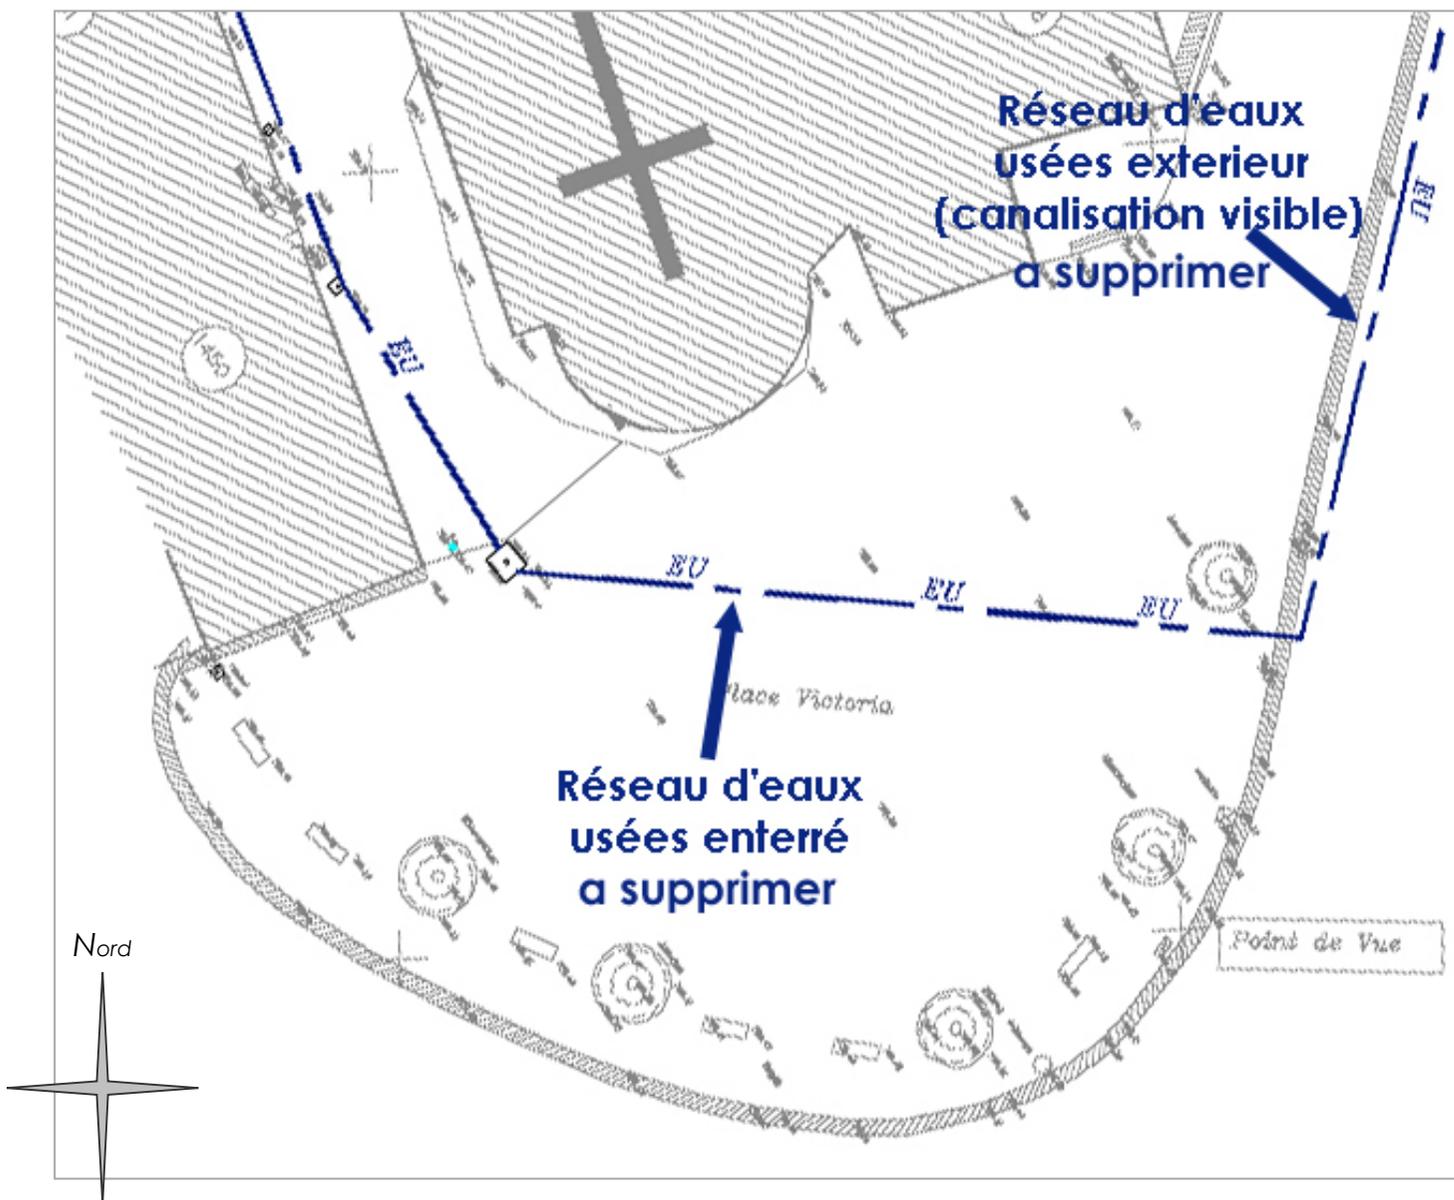
Le seul réseau présent sous la place est la canalisation des eaux usées qui la traverse puis la longe en frange Est sous forme d'une canalisation longeant le bas du parapet côté extérieur. La commune projette de rapidement abandonner ce système d'évacuation des eaux peu gracieux et efficace au profit d'un forage dirigé.

Vue sur la canalisation d'eaux usées extérieure

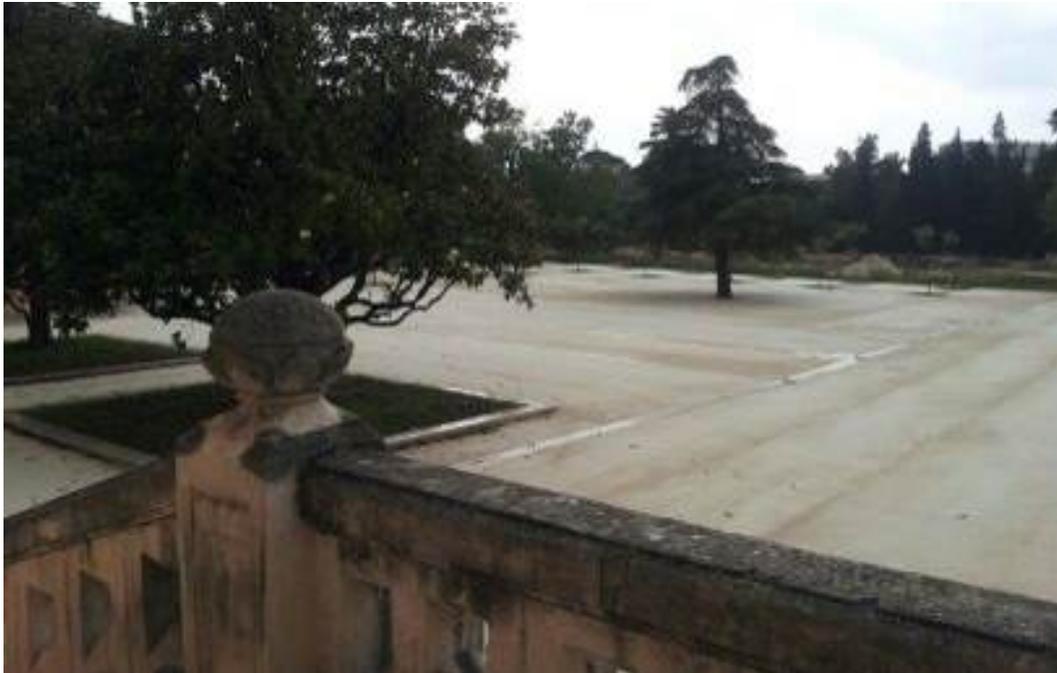
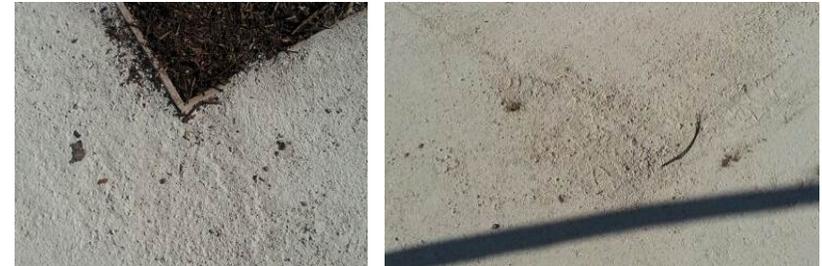
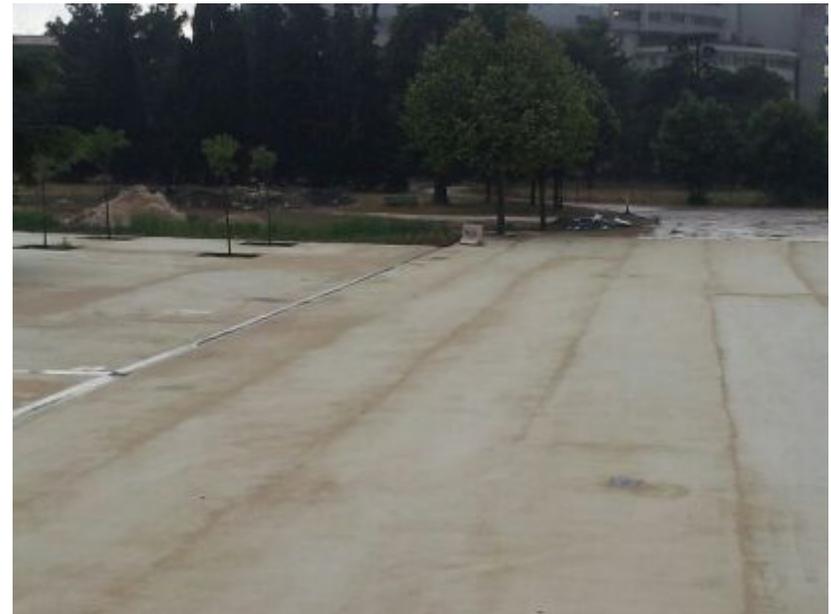
Photos exemples d'un stabilisé renforcé « raté » prises sur le nouveau parking d'un centre hospitalier de Marseille venant d'être achevé (Juillet 2013)
